## 석면 해체·제거 사업장의 석면비산 측정 결과보고서

[도곡중앙초 등 2교(화순고) 석면철거공사]

[별첨1]. 측정결과

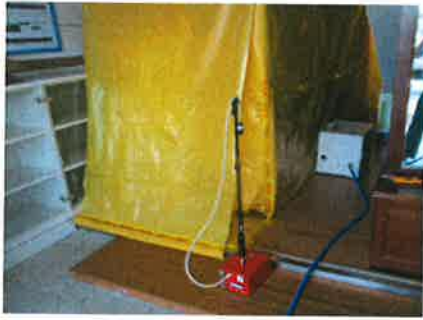
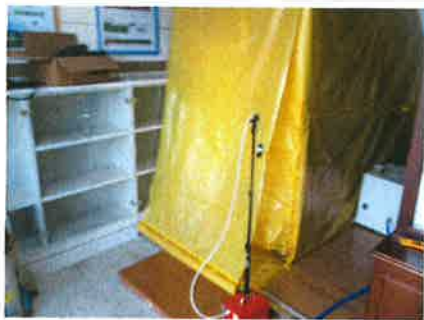
| 측정<br>지점 | 비산측정 시작 사진 | 비산측정 종료 사진 | 비고 |
|---|---|---|---|
| 위생설비<br>비입구 | | | 분석결과<br>(기준0.01f/cc이하)<br>[별 첨1] 참조 |

| 측정<br>지점 | 비산측정 시작 사진 | 비산측정 종료 사진 | 비고 |
|---|---|---|---|
| | 측정시작시간:08:18 | 측정종료시간:09:18 | |

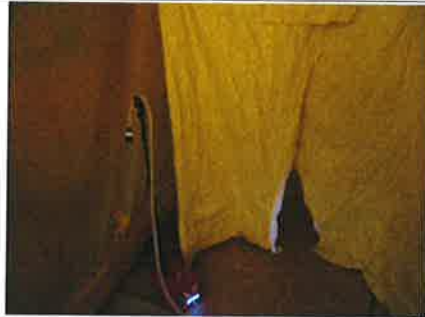
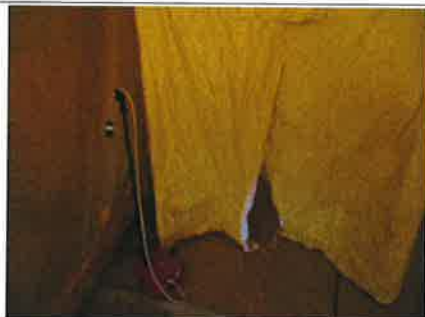
| 측정<br>지점 | 비산측정 시작 사진 | 비산측정 종료 사진 | 비고 |
|---|---|---|---|
| | 측정시작시간:08:20 | 측정종료시간:09:20 | |

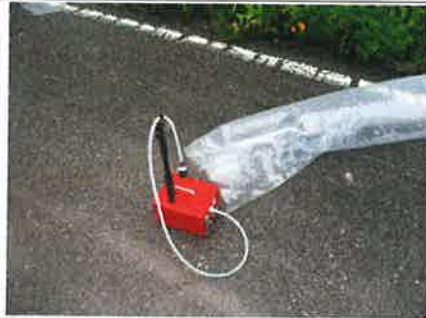
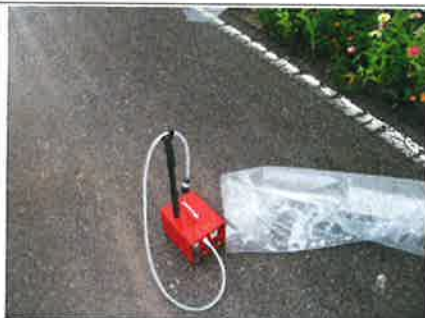
| 측정<br>지점 | 비산측정 시작 사진 | 비산측정 종료 사진 | 비고 |
|---|---|---|---|
| 음압기<br>배출구 | | | 시료채취<br>위치 및 수량<br>[별 첨2]<br>도식도 참조 |

| 측정<br>지점 | 비산측정 시작 사진 | 비산측정 종료 사진 | 비고 |
|---|---|---|---|
| | 측정시작시간:08:32 | 측정종료시간:09:32 | |

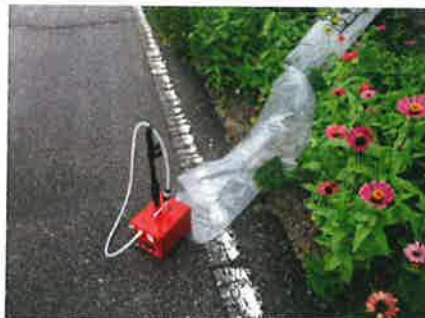
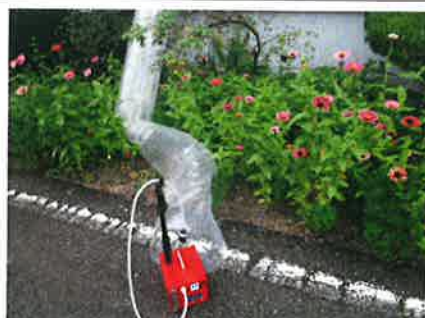
| 측정<br>지점 | 비산측정 시작 사진 | 비산측정 종료 사진 | 비고 |
|---|---|---|---|
| | 측정시작시간:08:33 | 측정종료시간:09:33 | |

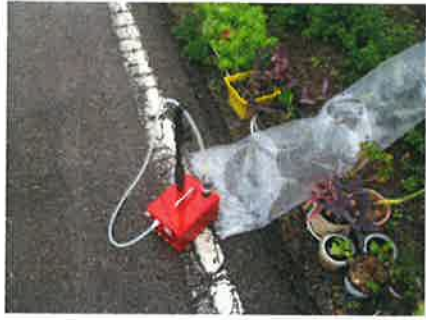
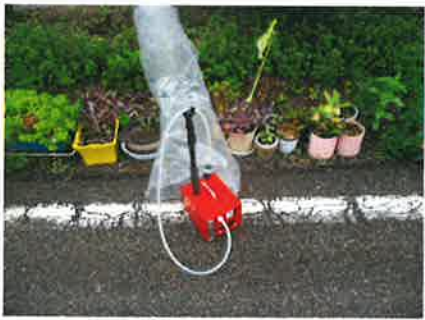
| 측정<br>지점 | 비산측정 시작 사진 | 비산측정 종료 사진 | 비고 |
|---|---|---|---|
| 음압기배출구 | | | <p>분석결과<br/>(기준0.01f/cc이하)<br/>[별 첨1] 참조</p> <p>시료채취<br/>위치 및 수량<br/>[별 첨2]<br/>도식도 참조</p> |

| 측정<br>지점 | 비산측정 시작 사진 | 비산측정 종료 사진 | 비고 |
|---|---|---|---|
| | 측정시작시간:08:34 | 측정종료시간:09:34 | |

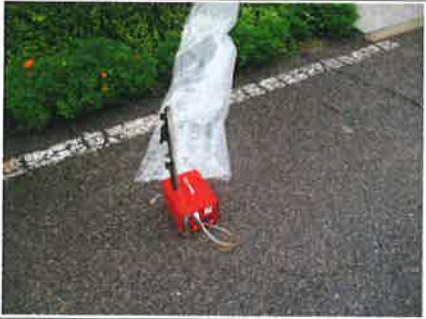
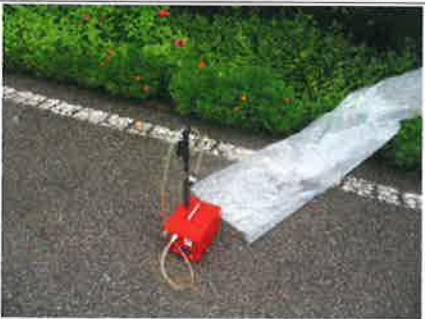
| 측정<br>지점 | 비산측정 시작 사진 | 비산측정 종료 사진 | 비고 |
|---|---|---|---|
| | 측정시작시간:08:35 | 측정종료시간:09:35 | |

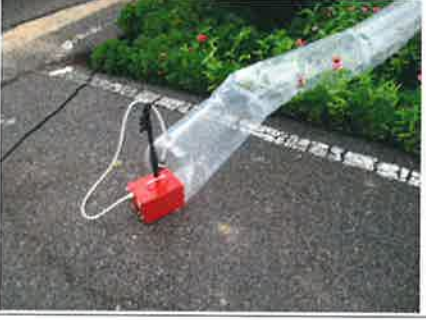
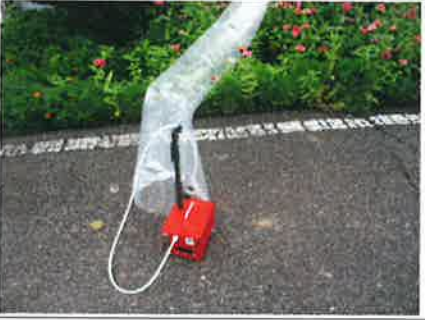
| 측정<br>지점 | 비산측정 시작 사진 | 비산측정 종료 사진 | 비고 |
|---|---|---|---|
| | 측정시작시간:08:36 | 측정종료시간:09:36 | |

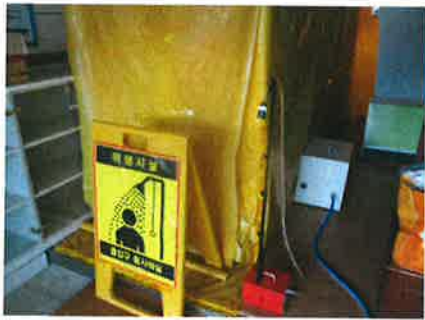
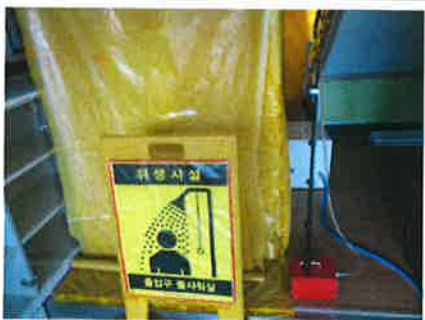
| 측정<br>지점 | 비산측정 시작 사진 | 비산측정 종료 사진 | 비고 |
|---|---|---|---|
| 위생설비입구 | | | <p>분석결과<br/>(기준0.01f/cc이하)<br/>[별 첨1] 참조</p> <p>시료채취<br/>위치 및 수량<br/>[별 첨2]<br/>도식도 참조</p> |

| 측정<br>지점 | 비산측정 시작 사진 | 비산측정 종료 사진 | 비고 |
|---|---|---|---|
| | 측정시작시간:08:20 | 측정종료시간:09:20 | |

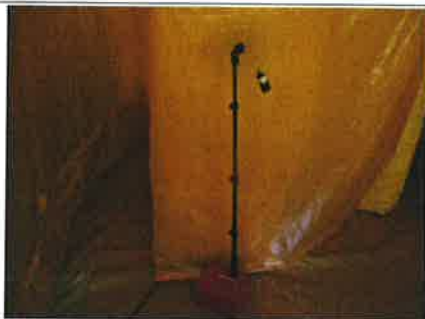
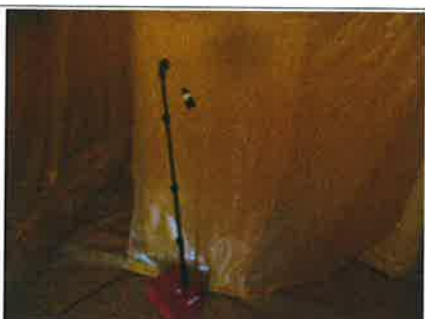
| 측정<br>지점 | 비산측정 시작 사진 | 비산측정 종료 사진 | 비고 |
|---|---|---|---|
| | 측정시작시간:08:25 | 측정종료시간:09:25 | |

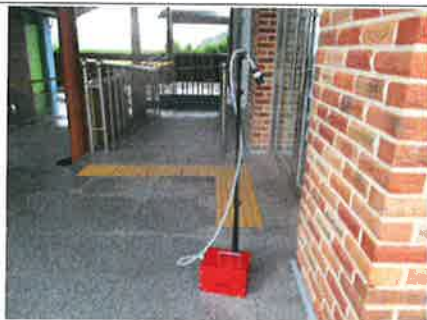
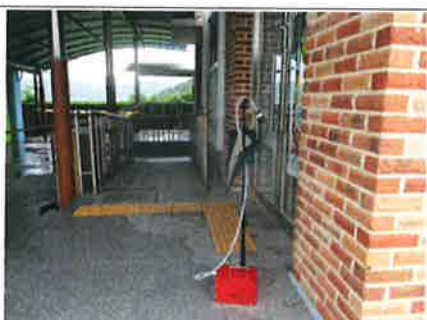
| 측정<br>지점 | 비산측정 시작 사진 | 비산측정 종료 사진 | 비고 |
|---|---|---|---|
| 작업장 주변 (실외) | | | |

| 측정<br>지점 | 비산측정 시작 사진 | 비산측정 종료 사진 | 비고 |
|---|---|---|---|
| | 측정시작시간:08:28 | 측정종료시간:10:38 | |

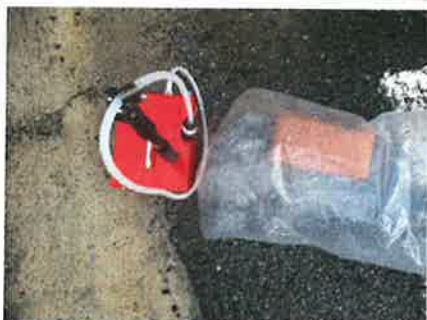
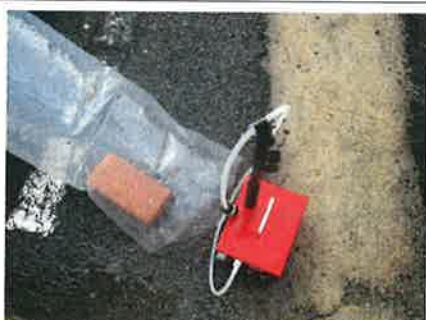
| 측정<br>지점 | 비산측정 시작 사진 | 비산측정 종료 사진 | 비고 |
|---|---|---|---|
| 음압기 배출구 | | | |

| 측정<br>지점 | 비산측정 시작 사진 | 비산측정 종료 사진 | 비고 |
|---|---|---|---|
| | 측정시작시간:08:33 | 측정종료시간:09:33 | |

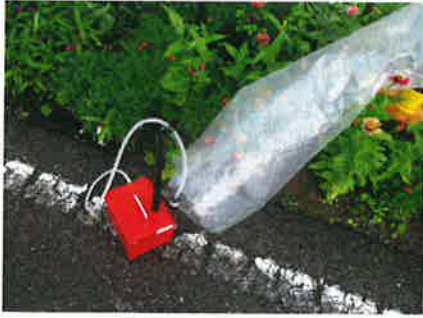
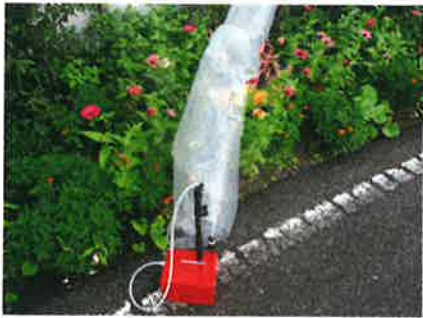
| 측정<br>지점 | 비산측정 시작 사진 | 비산측정 종료 사진 | 비고 |
|---|---|---|---|
| 음압기배출구 | | | <p>분석결과<br/>(기준0.01f/cc이하)<br/>[별 첨1] 참조</p> <p>시료채취<br/>위치 및 수량<br/>[별 첨2]<br/>도식도 참조</p> |

| 측정<br>지점 | 비산측정 시작 사진 | 비산측정 종료 사진 | 비고 |
|---|---|---|---|
| | 측정시작시간:08:34 | 측정종료시간:09:34 | |

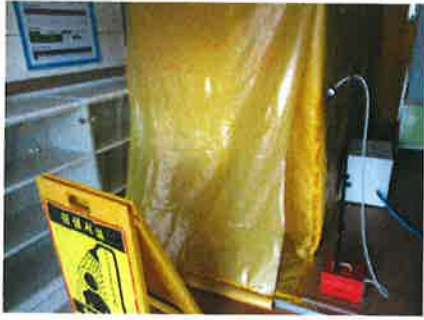
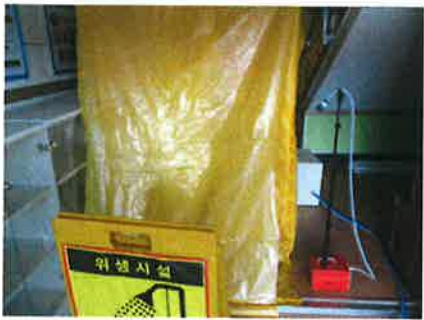
| 측정 지점 | 비산측정 시작 사진 | 비산측정 종료 사진 | 비고 |
|---|---|---|---|
| 위생설비입구 | | | <p>분석결과<br/>(기준0.01f/cc이하)<br/>[별 첨1] 참조</p> <p>시료채취<br/>위치 및 수량<br/>[별 첨2]<br/>도식도 참조</p> |

| 측정 지점 | 비산측정 시작 사진 | 비산측정 종료 사진 | 비고 |
|---|---|---|---|
| | 측정시작시간:08:30 | 측정종료시간:09:30 | |

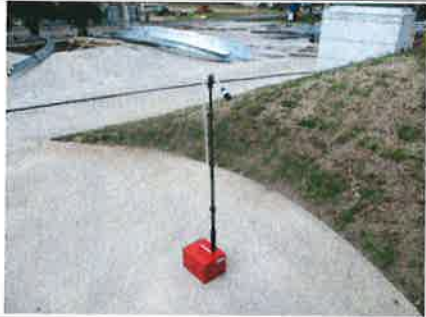
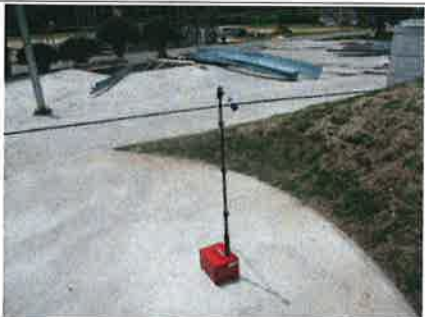
| 측정 지점 | 비산측정 시작 사진 | 비산측정 종료 사진 | 비고 |
|---|---|---|---|
| 작업장 주변(실외) | | | |

| 측정 지점 | 비산측정 시작 사진 | 비산측정 종료 사진 | 비고 |
|---|---|---|---|
| | 측정시작시간:08:35 | 측정종료시간:10:45 | |

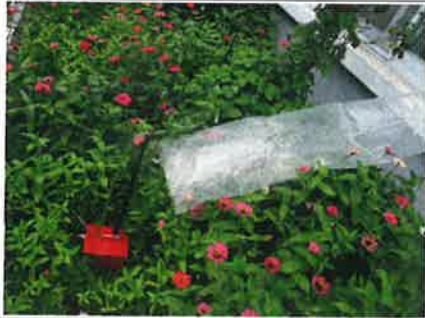
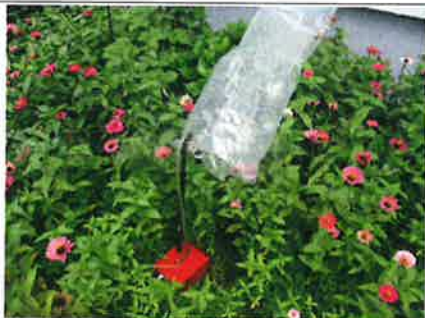
| 측정 지점 | 비산측정 시작 사진 | 비산측정 종료 사진 | 비고 |
|---|---|---|---|
| 음압기배출구 | | | |

| 측정 지점 | 비산측정 시작 사진 | 비산측정 종료 사진 | 비고 |
|---|---|---|---|
| | 측정시작시간:08:38 | 측정종료시간:09:38 | |

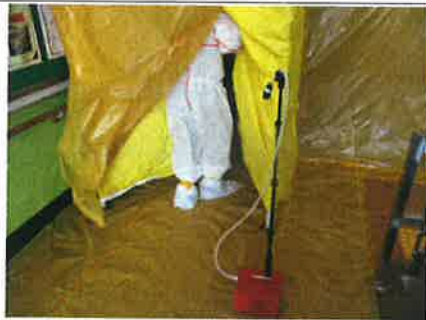
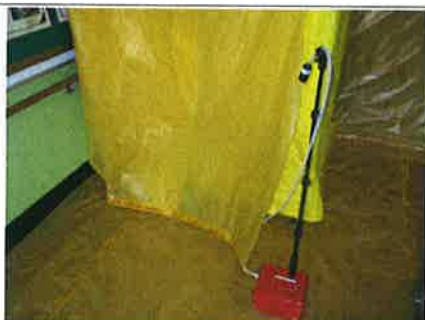
| 측정<br>지점 | 비산측정 시작 사진 | 비산측정 종료 사진 | 비고 |
|---|---|---|---|
| 폐기물 반출구 | | | 시료채취<br>위치 및 수량<br>[별 첨2]<br>도식도 참조 |

| 측정<br>지점 | 비산측정 시작 사진 | 비산측정 종료 사진 | 비고 |
|---|---|---|---|
| | 측정시작시간:09:30 | 측정종료시간:10:30 | |

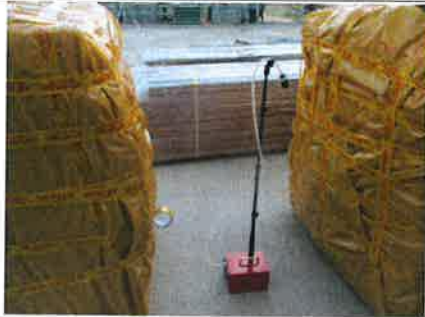
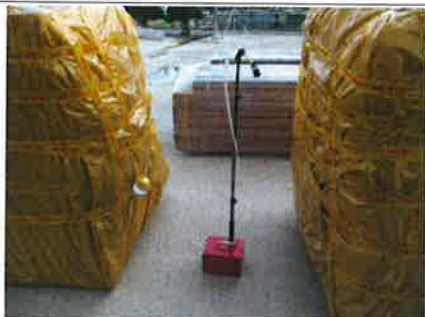
| 측정<br>지점 | 비산측정 시작 사진 | 비산측정 종료 사진 | 비고 |
|---|---|---|---|
| 폐<br>기<br>물<br>보<br>관<br>지<br>점 | | | |

| 측정<br>지점 | 비산측정 시작 사진 | 비산측정 종료 사진 | 비고 |
|---|---|---|---|
| | 측정시작시간:13:30 | 측정종료시간:14:30 | |

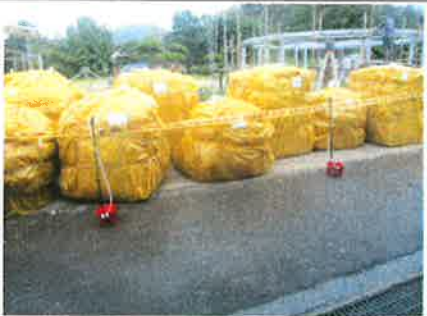
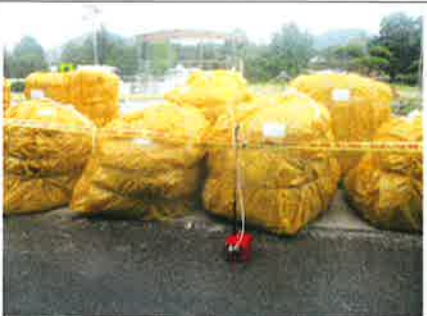
| 측정<br>지점 | 비산측정 시작 사진 | 비산측정 종료 사진 | 비고 |
|---|---|---|---|
| 폐기물보관지점 | | | 분석결과<br>(기준0.01f/cc이하)<br>[별첨1] 참조<br><br>시료채취<br>위치 및 수량<br>[별첨2]<br>도식도 참조 |

| 측정<br>지점 | 비산측정 시작 사진 | 비산측정 종료 사진 | 비고 |
|---|---|---|---|
| | 측정시작시간:12:00 | 측정종료시간:13:00 | |
