# 석면비산측정결과보고서

공사명: 건물노후 및 신축공사

## 석면해체·제거 사업장의 석면비산 측정 결과보고서

# 공기중시료 분석결과서 Asbestos & other fibers by PCM

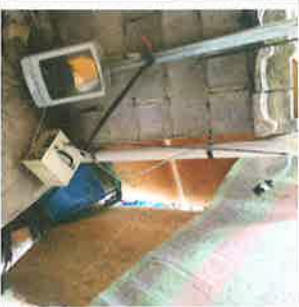
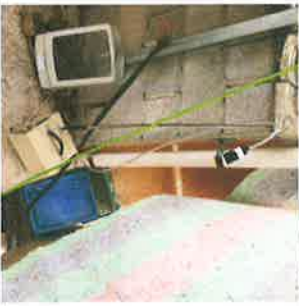
| #1<br>부지경계선1 | | | | #2<br>부지경계선2 | | | |

| 시료<br>번호 | 측정지점 | 측정장비<br>(종류/수량) | 유량<br>(l/min) | 측정 일시<br>(측정 시간) | 측정결과<br>(기준:0.01(개)l/cc) | 검출석면 |
|---|---|---|---|---|---|---|
| #1 | 부지경계선1 | 에어샘폴링펌프 | 10.18 | 2020.07.18.<br>8:45 ~ 15:20 | 검출한계이하(0.002f/cc) | - |

| | 측정 시작 시간 : 08:45 | 측정 종료 시간 : 12:45 | | | 측정 시작 시간 : 08:50 | 측정 종료 시간 : 12:50 | |

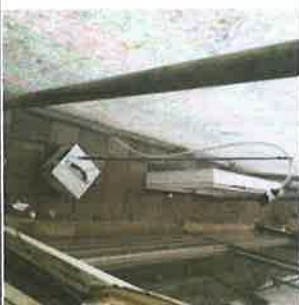
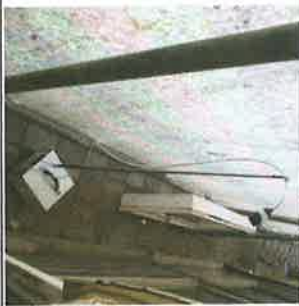
| 시료<br>번호 | 측정지점 | 측정장비<br>(종류/수량) | 유량<br>(l/min) | 측정 일시<br>(측정 시간) | 측정결과<br>(기준:0.01(개)l/cc) | 검출석면 |
|---|---|---|---|---|---|---|
| #2 | 부지경계선2 | 에어샘폴링펌프 | 10.21 | | 검출한계이하(0.002f/cc) | - |

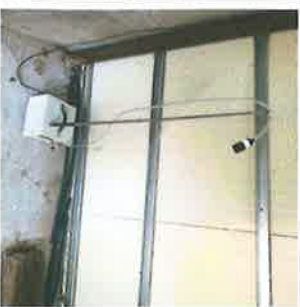
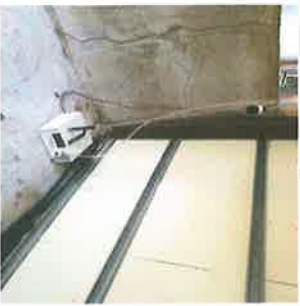
| #3<br>부지경계선3 | | | | #4<br>부지경계선4 | | | |

| 시료<br>번호 | 측정지점 | 측정장비<br>(종류/수량) | 유량<br>(l/min) | 측정 일시<br>(측정 시간) | 측정결과<br>(기준:0.01(개)l/cc) | 검출석면 |
|---|---|---|---|---|---|---|
| #3 | 부지경계선3 | 에어샘폴링펌프 | 10.21 | | 검출한계이하(0.002f/cc) | - |

| | 측정 시작 시간 : 08:55 | 측정 종료 시간 : 12:55 | | | 측정 시작 시간 : 09:00 | 측정 종료 시간 : 13:00 | |

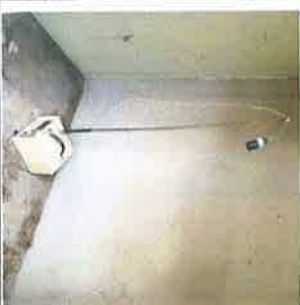
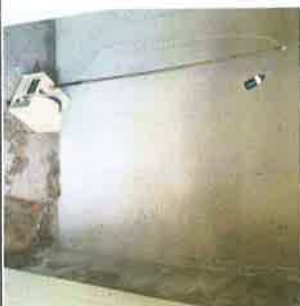
| 시료<br>번호 | 측정지점 | 측정장비<br>(종류/수량) | 유량<br>(l/min) | 측정 일시<br>(측정 시간) | 측정결과<br>(기준:0.01(개)l/cc) | 검출석면 |
|---|---|---|---|---|---|---|
| #4 | 부지경계선4 | 에어샘폴링펌프 | 10.22 | | 검출한계이하(0.002f/cc) | - |

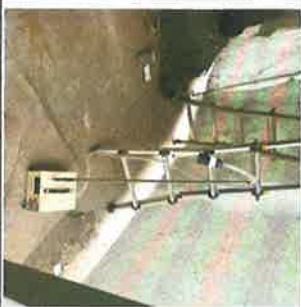
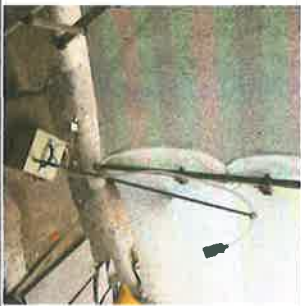
| #5<br>작업장 주변 | | | | #6<br>위생설비<br>입구 | | | |

| 시료<br>번호 | 측정지점 | 측정장비<br>(종류/수량) | 유량<br>(l/min) | 측정 일시<br>(측정 시간) | 측정결과<br>(기준:0.01(개)l/cc) | 검출석면 |
|---|---|---|---|---|---|---|
| #5 | 작업장주변 | 에어샘폴링펌프 | 10.16 | | 검출한계이하(0.005f/cc) | - |

| | 측정 시작 시간 : 09:10 | 측정 종료 시간 : 11:10 | | | 측정 시작 시간 : 09:13 | 측정 종료 시간 : 09:53 | |

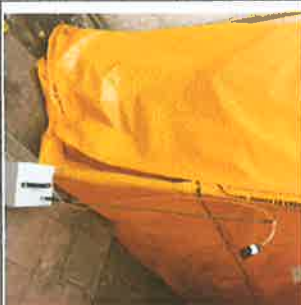
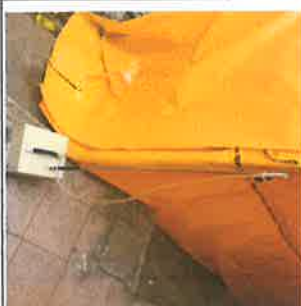
| 시료<br>번호 | 측정지점 | 측정장비<br>(종류/수량) | 유량<br>(l/min) | 측정 일시<br>(측정 시간) | 측정결과<br>(기준:0.01(개)l/cc) | 검출석면 |
|---|---|---|---|---|---|---|
| #6 | 위생설비일구 | 에어샘폴링펌프 | 10.23 | | 검출한계이하(0.005f/cc) | - |

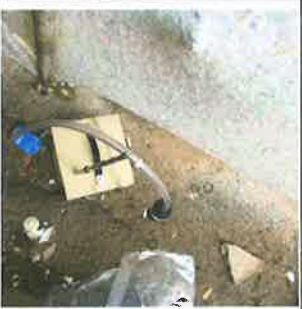
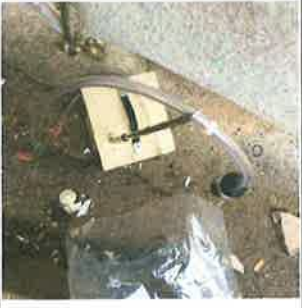
| 측정 지점 | 비산측정 시작 사진 | 비산측정 종료 사진 | 비고 | 측정 지점 | 비산측정 시작 사진 | 비산측정 종료 사진 | 비고 |
|---|---|---|---|---|---|---|---|
| #7<br>음압기<br>공기배출구 | | | | #8<br>음압기<br>공기배출구 | | | |

| 시료<br>번호 | 측정지점 | 측정장비<br>(종류/수량) | 유량<br>(l/min) | 측정 일시<br>(측정 시간) | 측정결과<br>(기준:0.01(개)l/cc) | 검출석면 |
|---|---|---|---|---|---|---|
| #7 | 음압기공기배출구 | 에어샘폴링펌프 | 10.17 | | 검출한계이하(0.005f/cc) | - |

| 측정 지점 | 비산측정 시작 사진 | 비산측정 종료 사진 | 비고 | 측정 지점 | 비산측정 시작 사진 | 비산측정 종료 사진 | 비고 |
|---|---|---|---|---|---|---|---|
| | 측정 시작시간 : 09:20 | 측정 종료시간 : 10:00 | | | 측정 시작시간 : 10:30 | 측정 종료시간 : 11:10 | |

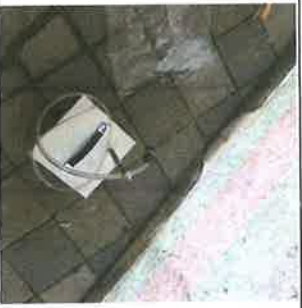
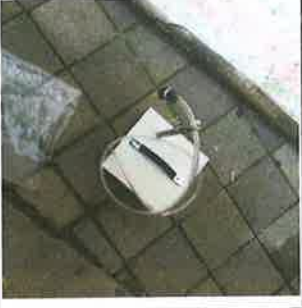
| 시료<br>번호 | 측정지점 | 측정장비<br>(종류/수량) | 유량<br>(l/min) | 측정 일시<br>(측정 시간) | 측정결과<br>(기준:0.01(개)l/cc) | 검출석면 |
|---|---|---|---|---|---|---|
| #8 | 음압기공기배출구 | 에어샘폴링펌프 | 10.22 | | 검출한계이하(0.005f/cc) | - |

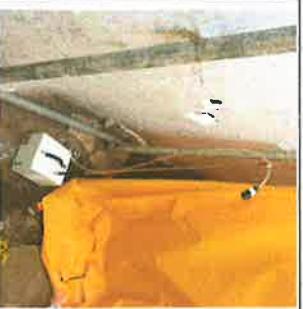
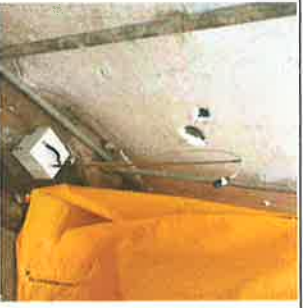
| 측정 지점 | 비산측정 시작 사진 | 비산측정 종료 사진 | 비고 | 측정 지점 | 비산측정 시작 사진 | 비산측정 종료 사진 | 비고 |
|---|---|---|---|---|---|---|---|
| #9<br>폐기물<br>반출구 | | | | #10<br>폐기물<br>반출구 | | | |

| 시료<br>번호 | 측정지점 | 측정장비<br>(종류/수량) | 유량<br>(l/min) | 측정 일시<br>(측정 시간) | 측정결과<br>(기준:0.01(개)l/cc) | 검출석면 |
|---|---|---|---|---|---|---|
| #9 | 폐기물 반출구 | 에어샘폴링펌프 | 10.23 | | 검출한계이하(0.005f/cc) | - |

| 측정 지점 | 비산측정 시작 사진 | 비산측정 종료 사진 | 비고 | 측정 지점 | 비산측정 시작 사진 | 비산측정 종료 사진 | 비고 |
|---|---|---|---|---|---|---|---|
| | 측정 시작시간 : 10:05 | 측정 종료시간 : 10:45 | | | 측정 시작시간 : 11:15 | 측정 종료시간 : 11:55 | |

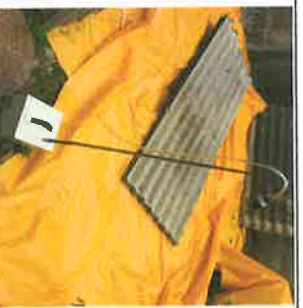
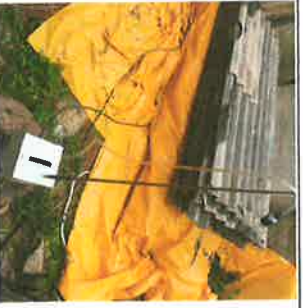
| 시료<br>번호 | 측정지점 | 측정장비<br>(종류/수량) | 유량<br>(l/min) | 측정 일시<br>(측정 시간) | 측정결과<br>(기준:0.01(개)l/cc) | 검출석면 |
|---|---|---|---|---|---|---|
| #10 | 폐기물 반출구 | 에어샘폴링펌프 | 10.16 | | 검출한계이하(0.005f/cc) | - |

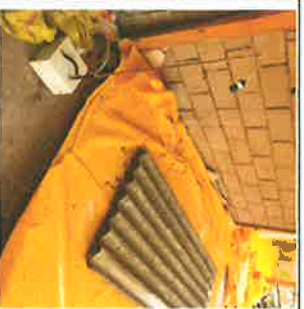
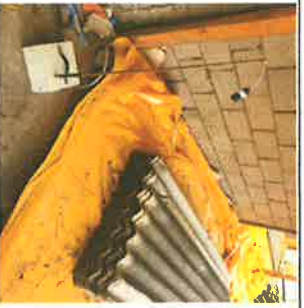
| 측정 지점 | 비산측정 시작 사진 | 비산측정 종료 사진 | 비고 | 측정 지점 | 비산측정 시작 사진 | 비산측정 종료 사진 | 비고 |
|---|---|---|---|---|---|---|---|
| #11<br>폐기물<br>반출구 | | | | #12<br>폐기물<br>반출구 | | | |

| 시료<br>번호 | 측정지점 | 측정장비<br>(종류/수량) | 유량<br>(l/min) | 측정 일시<br>(측정 시간) | 측정결과<br>(기준:0.01(개)l/cc) | 검출석면 |
|---|---|---|---|---|---|---|
| #11 | 폐기물 반출구 | 에어샘폴링펌프 | 10.25 | | 검출한계이하(0.005f/cc) | - |

| 측정 지점 | 비산측정 시작 사진 | 비산측정 종료 사진 | 비고 | 측정 지점 | 비산측정 시작 사진 | 비산측정 종료 사진 | 비고 |
|---|---|---|---|---|---|---|---|
| | 측정 시작시간 : 13:05 | 측정 종료시간 : 13:45 | | | 측정 시작시간 : 13:55 | 측정 종료시간 : 14:35 | |

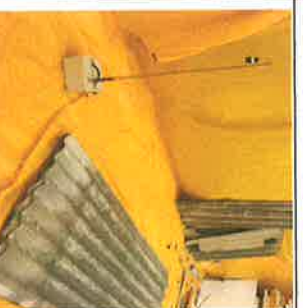
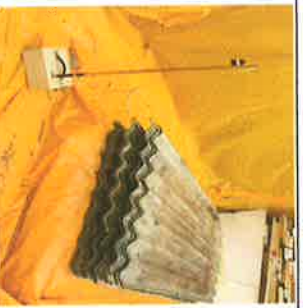
| 시료<br>번호 | 측정지점 | 측정장비<br>(종류/수량) | 유량<br>(l/min) | 측정 일시<br>(측정 시간) | 측정결과<br>(기준:0.01(개)l/cc) | 검출석면 |
|---|---|---|---|---|---|---|
| #12 | 폐기물 반출구 | 에어샘폴링펌프 | 10.23 | | 검출한계이하(0.005f/cc) | - |
