문 서 번 호 그린-비-2010-01호

## 석면 해체·제거 사업장의 석면비산 측정 결과보고서

[화순군 동면 모후로 1420 지붕 개량공사]

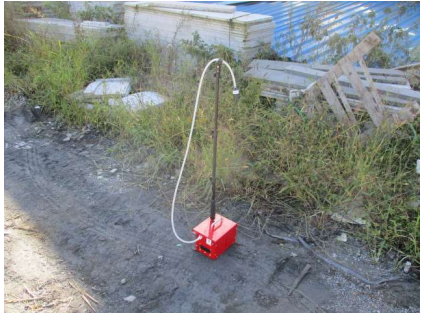
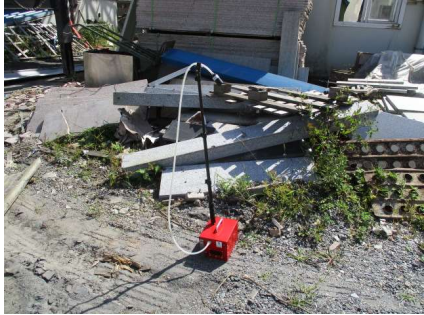
| | 시료<br>번호 | 측정 지점 | 측정 장비<br>(종류/수량) | 유량<br>(ℓ/분) | 측정<br>일시 | 측정 결과<br>(f/cc) | 검출석면의<br>종류 |
|---|---|---|---|---|---|---|---|
| 측정<br>결과 | #1 | 부지경계선 | 에어샘플러<br>(8EA) | 10.52 | 10월 05일<br>(09:00~<br>13:16) | 검출한계 0.002f/cc미만 | — |

| 측정<br>지점 | 비산측정 시작 사진 | 비산측정 종료 사진 | 비고 |
|---|---|---|---|
| 부<br>지<br>경<br>계<br>선 | | | <p>분석결과<br/>(기준0.01개/cm³이하)<br/>[별 첨1] 참조</p> <p>시료채취<br/>위치 및 수량<br/>[별 첨2]<br/>도식도 참조</p> |
| | 측정시작시간:09:00 | 측정종료시간:13:10 | |

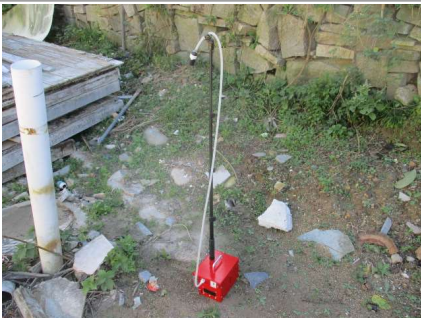
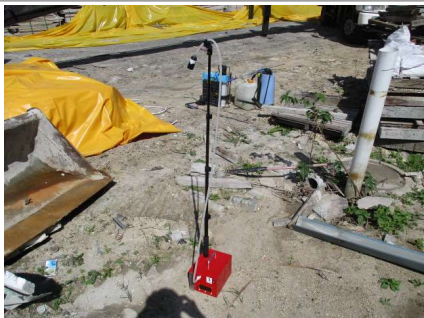
| | 시료<br>번호 | 측정 지점 | 측정 장비<br>(종류/수량) | 유량<br>(ℓ/분) | 측정<br>일시 | 측정 결과<br>(f/cc) | 검출석면의<br>종류 |
|---|---|---|---|---|---|---|---|
| | #2 | 부지경계선 | | 10.53 | | 검출한계 0.002f/cc미만 | — |

| 측정<br>지점 | 비산측정 시작 사진 | 비산측정 종료 사진 | 비고 |
|---|---|---|---|
| | 측정시작시간:09:02 | 측정종료시간:13:12 | |

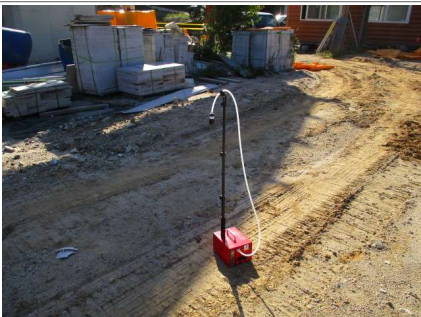
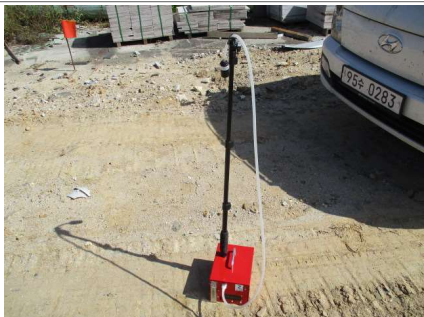
| | 시료<br>번호 | 측정 지점 | 측정 장비<br>(종류/수량) | 유량<br>(ℓ/분) | 측정<br>일시 | 측정 결과<br>(f/cc) | 검출석면의<br>종류 |
|---|---|---|---|---|---|---|---|
| | #3 | 부지경계선 | | 10.53 | | 검출한계 0.002f/cc미만 | — |

| 측정<br>지점 | 비산측정 시작 사진 | 비산측정 종료 사진 | 비고 |
|---|---|---|---|
| | 측정시작시간:09:04 | 측정종료시간:13:14 | |

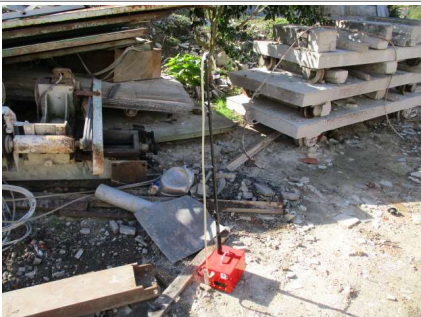
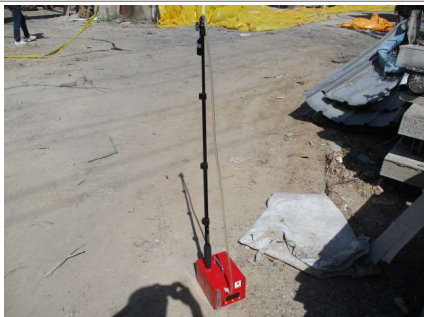
| | 시료<br>번호 | 측정 지점 | 측정 장비<br>(종류/수량) | 유량<br>(ℓ/분) | 측정<br>일시 | 측정 결과<br>(f/cc) | 검출석면의<br>종류 |
|---|---|---|---|---|---|---|---|
| | #4 | 부지경계선 | | 10.53 | | 검출한계 0.002f/cc미만 | — |

| 측정<br>지점 | 비산측정 시작 사진 | 비산측정 종료 사진 | 비고 |
|---|---|---|---|
| | 측정시작시간:09:06 | 측정종료시간:13:16 | |

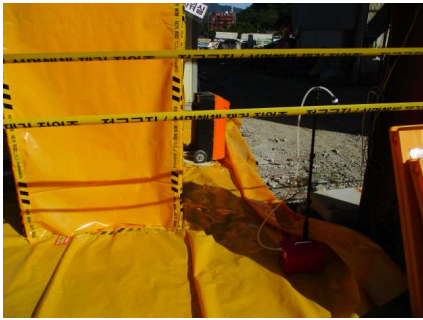
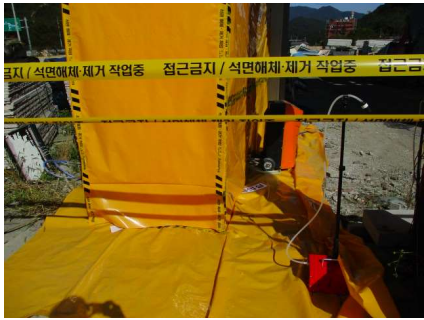
| | 시료<br>번호 | 측정 지점 | 측정 장비<br>(종류/수량) | 유량<br>(ℓ/분) | 측정<br>일시 | 측정 결과<br>(f/cc) | 검출석면의<br>종류 |
|---|---|---|---|---|---|---|---|
| | #5 | 위생설비입구 | | 10.54 | | 검출한계 0.005f/cc미만 | — |

| 측정 지점 | 비산측정 시작 사진 | 비산측정 종료 사진 | 비고 |
|---|---|---|---|
| 위생설비 입구 | | | <p>분석결과<br/>(기준0.01개/cm³이하)<br/>[별 첨1] 참조</p> <p>시료채취<br/>위치 및 수량<br/>[별 첨2]<br/>도식도 참조</p> |
| | 측정시작시간:09:10 | 측정종료시간:10:10 | |

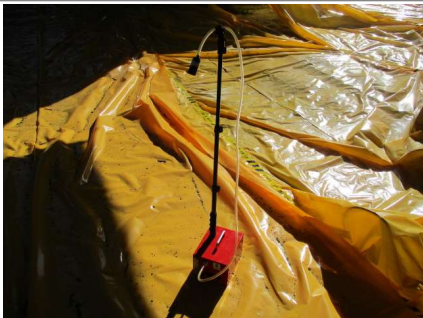
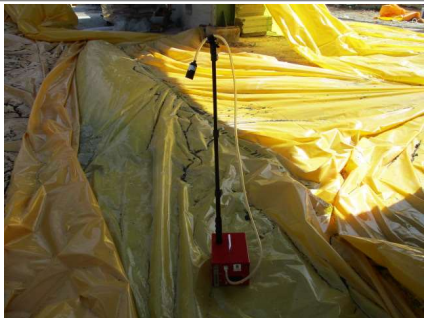
| | 시료<br>번호 | 측정 지점 | 측정 장비<br>(종류/수량) | 유량<br>(ℓ/분) | 측정<br>일시 | 측정 결과<br>(f/cc) | 검출석면의<br>종류 |
|---|---|---|---|---|---|---|---|
| | #6 | 작업장주변(실외) | | 10.53 | | 검출한계 0.004f/cc미만 | — |

| 측정 지점 | 비산측정 시작 사진 | 비산측정 종료 사진 | 비고 |
|---|---|---|---|
| 작업장 주변 (실외) | | | |
| | 측정시작시간:09:13 | 측정종료시간:11:23 | |

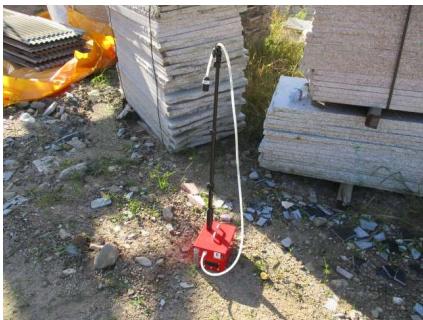
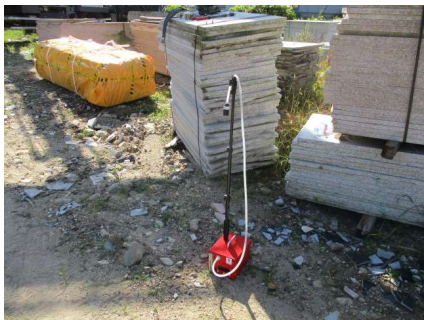
| | 시료<br>번호 | 측정 지점 | 측정 장비<br>(종류/수량) | 유량<br>(ℓ/분) | 측정<br>일시 | 측정 결과<br>(f/cc) | 검출석면의<br>종류 |
|---|---|---|---|---|---|---|---|
| | #7 | 폐기물반출구1 | | 10.55 | | 검출한계 0.005f/cc미만 | — |

| 측정 지점 | 비산측정 시작 사진 | 비산측정 종료 사진 | 비고 |
|---|---|---|---|
| 폐기물 반출구 1 | | | |
| | 측정시작시간:09:15 | 측정종료시간:10:15 | |

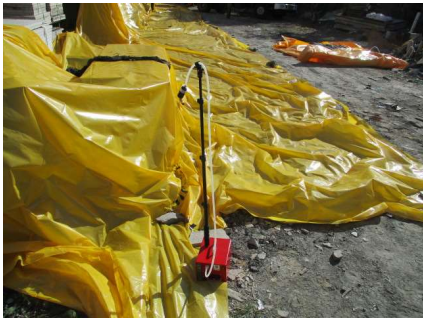
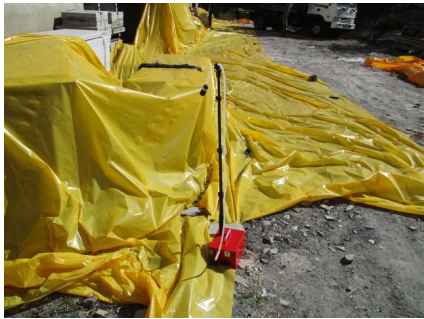
| | 시료<br>번호 | 측정 지점 | 측정 장비<br>(종류/수량) | 유량<br>(ℓ/분) | 측정<br>일시 | 측정 결과<br>(f/cc) | 검출석면의<br>종류 |
|---|---|---|---|---|---|---|---|
| | #8 | 폐기물반출구2 | | 10.54 | | 검출한계 0.005f/cc미만 | — |

| 측정 지점 | 비산측정 시작 사진 | 비산측정 종료 사진 | 비고 |
|---|---|---|---|
| 폐기물 반출구 2 | | | |
| | 측정종료시간:09:16 | 측정종료시간:10:16 | |
