## 석면 해체·제거 사업장의 석면비산 측정 결과보고서

[도곡중앙초 등 2교(화순고) 석면철거공사]

[별첨1]. 측정결과

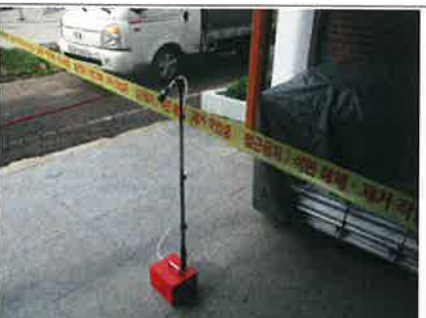
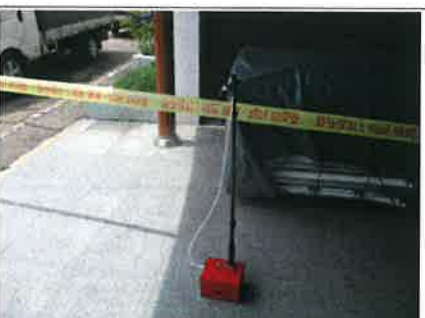
| 측정<br>지점 | 비산측정 시작 사진 | 비산측정 종료 사진 | 비고 |
|---|---|---|---|
| | 측정시작시간:08:26 | 측정종료시간:12:36 | |

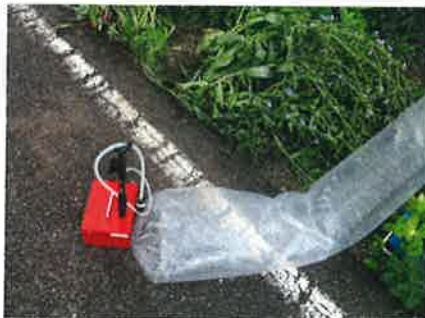
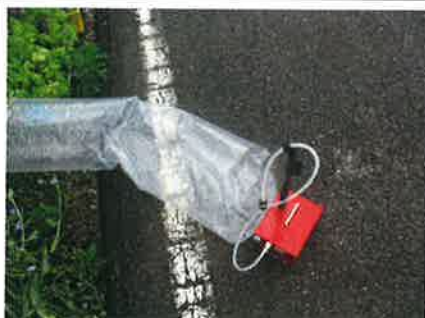
| 측정 지점 | 비산측정 시작 사진 | 비산측정 종료 사진 | 비고 |
|---|---|---|---|
| | 측정시작시간:08:39 | 측정종료시간:09:39 | |

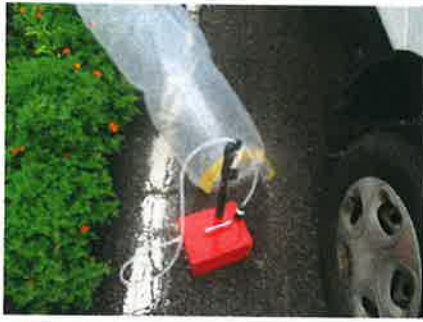
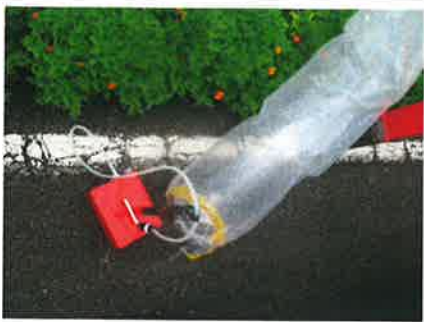
| 측정<br>지점 | 비산측정 시작 사진 | 비산측정 종료 사진 | 비고 |
|---|---|---|---|
| 음압기배출구 | | | <p>분석결과<br/>(기준0.01f/cc이하)<br/>[별 첨1] 참조</p> <p>시료채취<br/>위치 및 수량<br/>[별 첨2]<br/>도식도 참조</p> |

| 측정<br>지점 | 비산측정 시작 사진 | 비산측정 종료 사진 | 비고 |
|---|---|---|---|
| | 측정시작시간:08:40 | 측정종료시간:09:40 | |

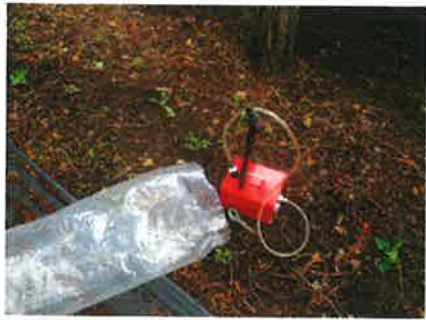
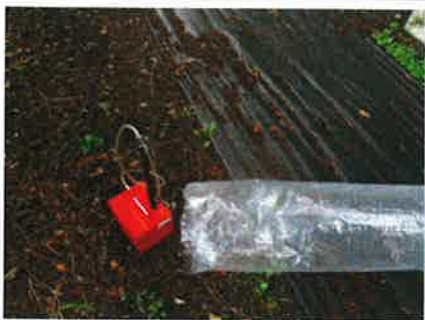
| 측정<br>지점 | 비산측정 시작 사진 | 비산측정 종료 사진 | 비고 |
|---|---|---|---|
| 음압기 배출구 | | | 분석결과<br>(기준0.01f/cc이하)<br>[별 첨1] 참조 |

| 측정<br>지점 | 비산측정 시작 사진 | 비산측정 종료 사진 | 비고 |
|---|---|---|---|
| | 측정시작시간:08:46 | 측정종료시간:09:46 | |

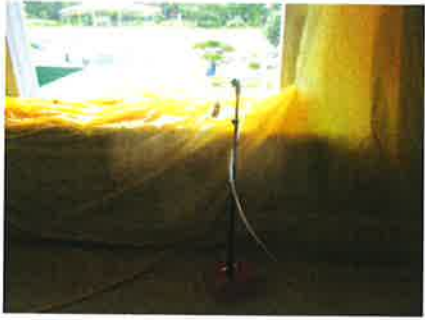
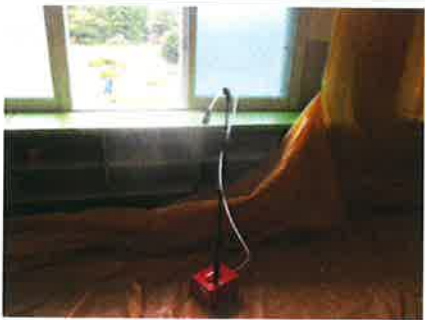
| 측정<br>지점 | 비산측정 시작 사진 | 비산측정 종료 사진 | 비고 |
|---|---|---|---|
| 폐<br>기<br>물<br>반<br>출<br>구 | | | <p>분석결과<br/>(기준0.01f/cc이하)<br/>[별 첨1] 참조</p> <p>시료채취<br/>위치 및 수량<br/>[별 첨2]<br/>도식도 참조</p> |

| 측정<br>지점 | 비산측정 시작 사진 | 비산측정 종료 사진 | 비고 |
|---|---|---|---|
| | 측정시작시간:10:15 | 측정종료시간:11:15 | |

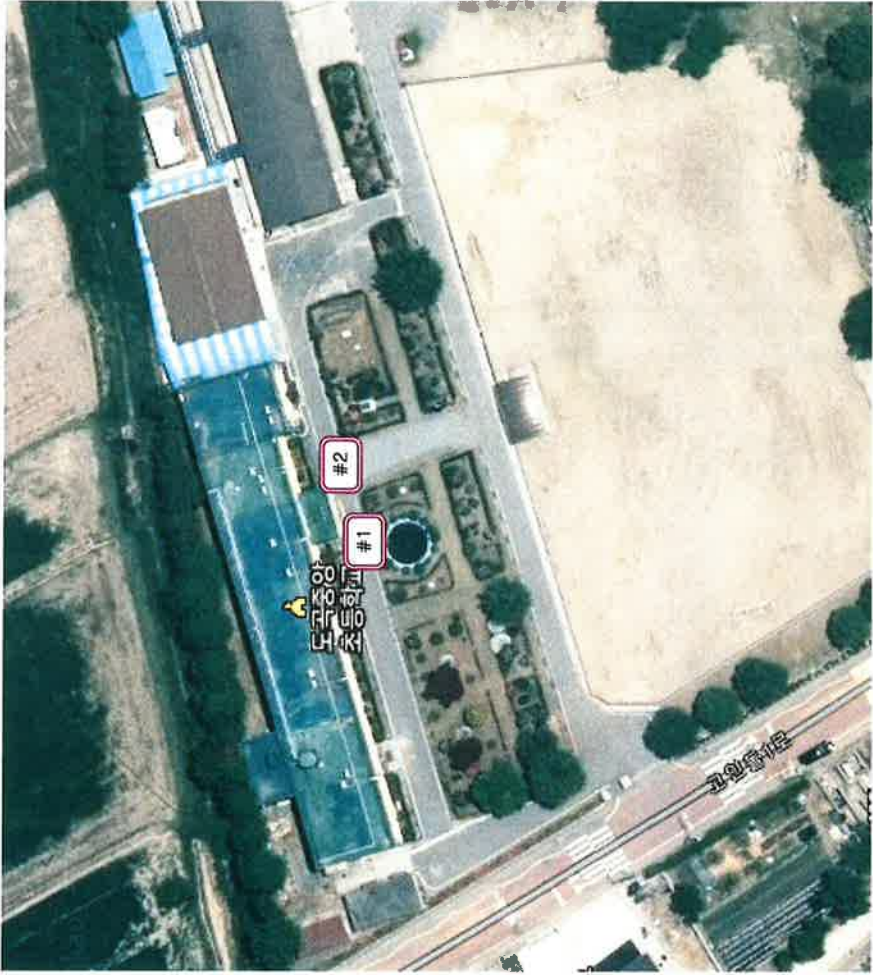
[별첨2]. 측정 지점 위치(도식도)

| | #1 | 폐기물보관지점1 |
| | #2 | 폐기물보관지점2 |

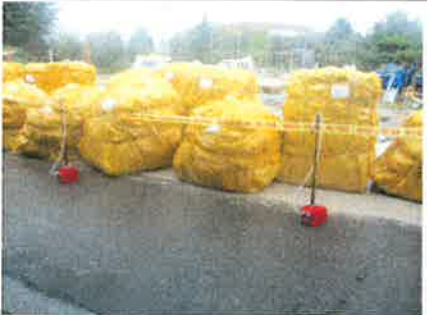
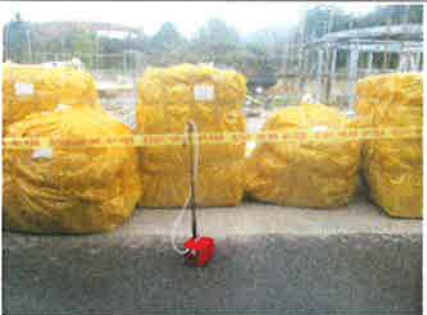
| 측정<br>결과 | 시료<br>번호 | 측정 지점 | 측정 장비<br>(종류/수량) | 유량<br>(ℓ/분) | 측정<br>일시 | 측정 결과<br>(f/cc) | 검출석면의<br>종류 |
|---|---|---|---|---|---|---|---|
| | #2 | 폐기물보관지점2 | | 9.92 | | 검출한계 0.005f/cc미만 | - |

| 측정<br>지점 | 비산측정 시작 사진 | 비산측정 종료 사진 | 비고 |
|---|---|---|---|
| | 측정시작시간:12:00 | 측정종료시간:13:00 | |

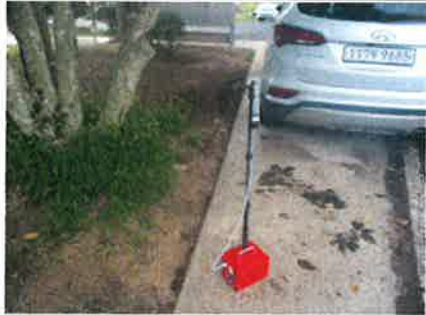
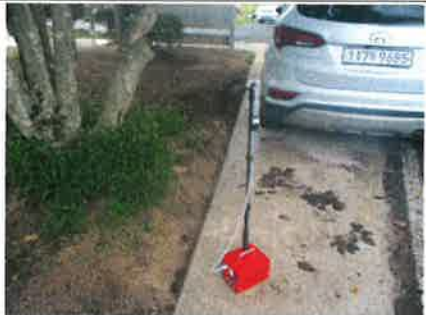
| 측정 지점 | 비산측정 시작 사진 | 비산측정 종료 사진 | 비고 |
|---|---|---|---|
| 부지 경계 선 | | | 분석결과<br>(기준0.01f/cc이하)<br>[별 첨1] 참조<br><br>시료채취<br>위치 및 수량<br>[별 첨2]<br>도식도 참조 |

| | 시료<br>번호 | 측정 지점 | 측정 장비<br>(종류/수량) | 유량<br>(ℓ/분) | 측정<br>일시 | 측정 결과<br>(f/cc) | 검출석면의<br>종류 |
|---|---|---|---|---|---|---|---|
| 측정<br>결과 | #1 | 부지경계선 | 에어샘플러<br>(6EA) | 9.91 | 08월 04일<br>(11:00~<br>13:14) | 검출한계 0.002f/cc미만 | - |

| 측정 지점 | 비산측정 시작 사진 | 비산측정 종료 사진 | 비고 |
|---|---|---|---|
| | 측정시작시간:11:00 | 측정종료시간:13:10 | |

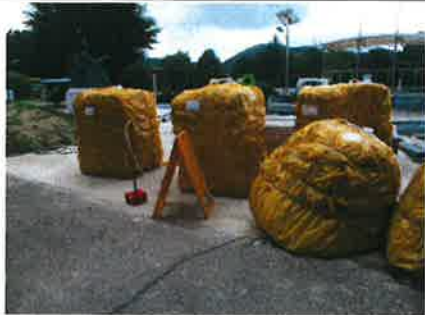
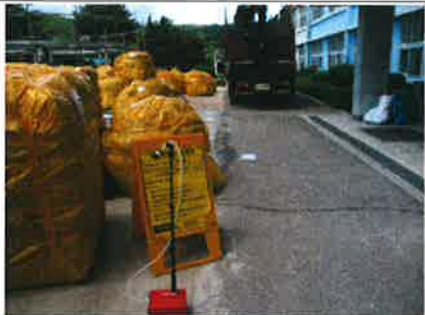
| 측정<br>지점 | 비산측정 시작 사진 | 비산측정 종료 사진 | 비고 |
|---|---|---|---|
| 폐기물<br>보관지점 | | | 분석결과<br>(기준0.01f/cc이하)<br>[별 첨1] 참조<br><br>시료채취<br>위치 및 수량<br>[별 첨2]<br>도식도 참조 |

| | 시료<br>번호 | 측정 지점 | 측정 장비<br>(종류/수량) | 유량<br>(ℓ/분) | 측정<br>일시 | 측정 결과<br>(f/cc) | 검출석면의<br>종류 |
|---|---|---|---|---|---|---|---|
| | #5 | 폐기물보관지점1 | | 9.92 | | 검출한계 0.005f/cc미만 | - |

| 측정<br>지점 | 비산측정 시작 사진 | 비산측정 종료 사진 | 비고 |
|---|---|---|---|
| | 측정시작시간:12:00 | 측정종료시간:13:00 | |
